ANALISIS STABILITAS LERENG DENGAN MENGUNAKAN PERKUATAN SOLDIER PILE (STUDI KASUS RUAS JALAN DI PAPUA BARAT)

West Papua Province is the result of division from Papua Province in 2005. West Papua's natural conditions consist of mountains which cause roads to be in areas prone to landslides. Therefore the author feels the need to analyze the stability of the slopes on the side of the road. In this analysis, the first thing to do is to check whether the existing condition of the slope is stable or not, then do a back analysis to get the design condition parameters. The design parameter is used to determine the reinforcement of the slope. The reinforcement used is soldier pile which is used to cut the sliding plane of the slope. Based on the strengthening analysis using a soldier pile without disturbing the groundwater level, the safety factor is 2.37 and if there is influence from the groundwater level, the safety factor is 1.3, the safety factor value above shows that the slope is stable with reinforcement using a soldier pile.

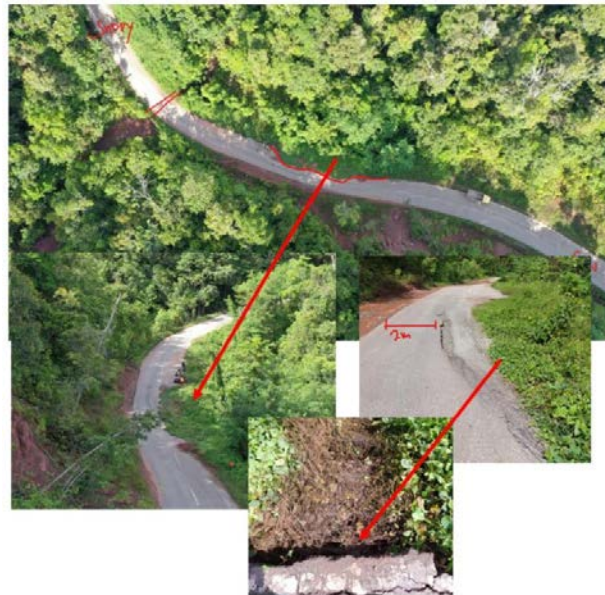
Gambar 4. Kondisi Existing Longsoran

Hasil survei lapangan pada lokasi ini adalah longsoran yang terjadi berupa keruntuhan timbunan bahu jalan dan sebagian badan jalan sepanjang 50 meter di sisi kiri arah Snopy. Kedalaman lereng yang runtuh diketahui sedalam 5 m, dengan kemiringan 35°. Topografi berupa daerah perbukitan dengan kondisi lingkungan dan tata guna lahan di lokasi longsoran adalah hutan dan semak belukar. Lebar perkerasan hotmix eksisting antara 6 meter, sementara bahu tidak diperkeras kiri dan kanan dengan lebar 1 s/d 1,5 meter. Tidak terdapat saluran samping. Kondisi badan jalan area longsoran sebagian sudah tertutup semak belukar hanya tinggal 2m lagi yang bisa dilalui. Kondisi existing dapat dilihat pada Gambar 4.

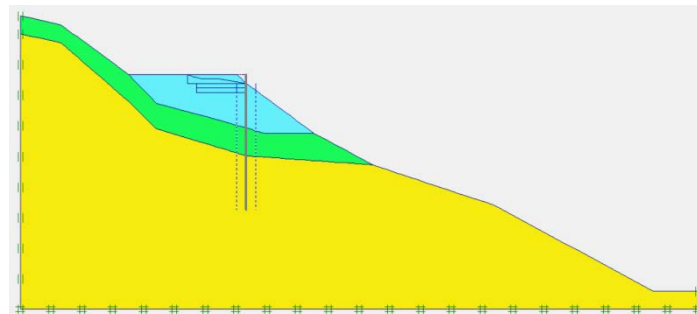
Gambar 9. Geometrik Pemodelan

Pada tahapan ini dilakukan analisis untuk memodelkan kondisi eksisting badan jalan dan lereng di lapangan. Analisis ini ditujukan untuk mendapatkan parameter fisik dan mekanik tanah yang dianggap dapat mewakili kondisi di lapangan pada kondisi kritis yang akan digunakan untuk melakukan analisis desain penanganan.
