ANALISIS PEMILIHAN PENUTUP ATAP PEMBANGUNAN GEDUNG TAMAN PENDIDIKAN AL QUR'AN (TPQ) MASJID ASWAJA TLOGOMAS MALANG

Akhmad Suryadi^[1], Qomariah^[2], Bobby Asukmaja R^[3], Moch. Khamim^[4],
Citto Pacama Fajrina^[5]

^{[1],[2],[3],[4]}Program Studi Teknik Sipil, Politeknik Negeri Malang
^[5]Universitas Bhayangkara Surabaya
e-mail: ^[1]akhmad.suryadi@polinema.ac.id,
^[5]cittopacamafajrinia@ubhara.ac.id

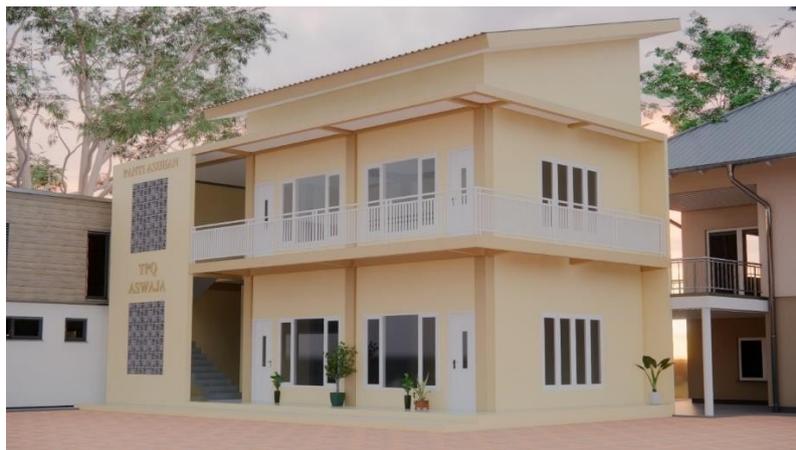
Gambar 1. Perencanaan Awal Atap Miring Tampak Sisi Barat TPQ

Awal perencanaan atap gedung TPQ Masjid Aswaja, menggunakan model atap standar (miring satu sisi). Kemiringan dari sisi selatan ke sisi utara. Semua buangan air hujan diarahkan ke sisi utara, yang merupakan lahan kosong masjid. Hasil perencanaan awal berupa model atap miring dengan kuda-kuda galvalum (gambar 1 dan gambar 2)

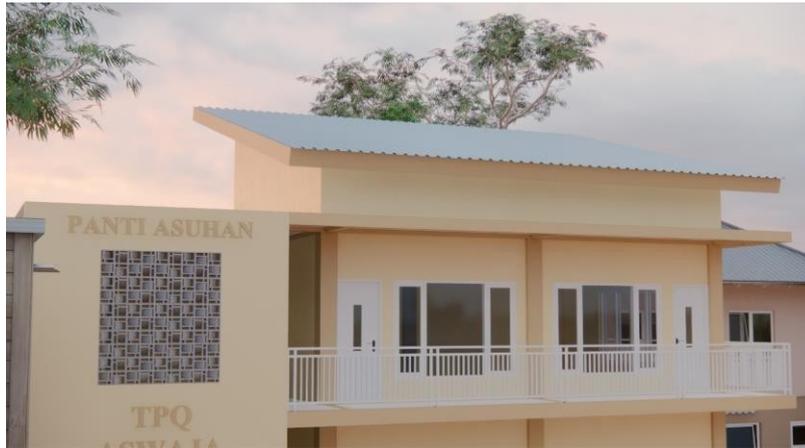
Gambar 2. Perencanaan Awal Atap Miring Tampak Sisi Utara TPQ

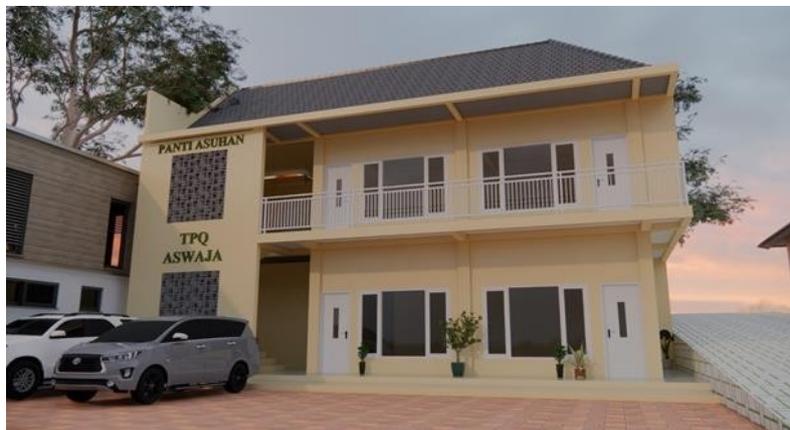
Gambar 3. Perencanaan Final Atap Perisai Parsial Tampak Sisi Utara TPQ

Setelah dilakukan uji dan analisa ulang tentang bentuk atap, maka para panitia Pembangunan gedung TPQ Masjid Aswaja untuk merubah bentuk atap miring menjadi bentuk atap pelana parsial, dengan pertimbangan keindahan, fungsi, keserasian dengan lingkungan sekitar, dan harga. (Gambar 3 dan Gambar 4)

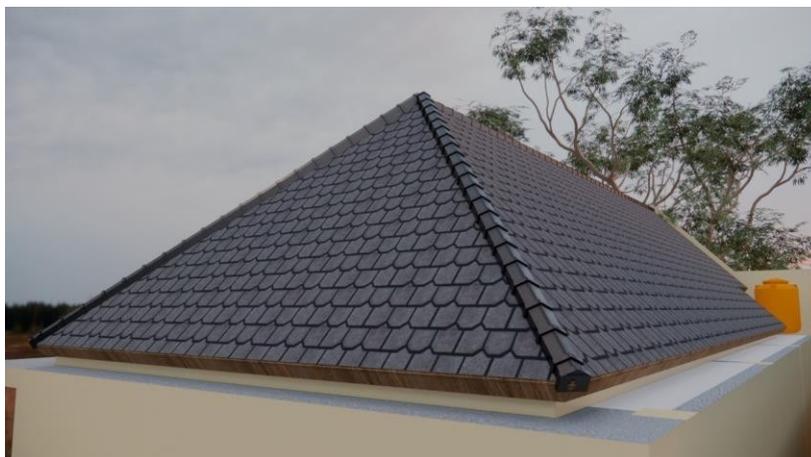
Gambar 4. Perencanaan Final Atap Perisai Parsial Tampak Sisi Barat TPQ

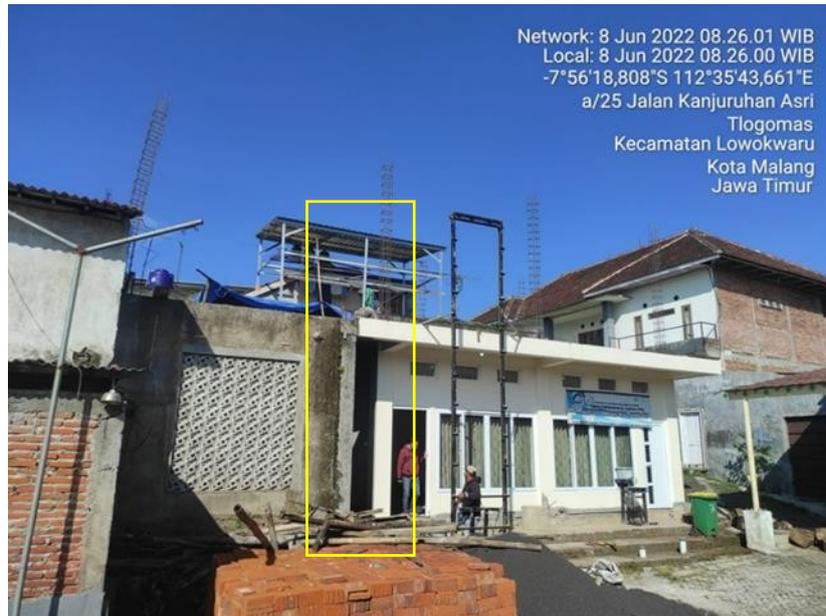
Gambar 5. Tahapan Persiapan Pembangunan Gedung TPQ

Pelaksanaan pembangunan TPQ tahap 2 ini dilakukan pada lantai 2 sehingga diperlukan alat bantu mengangkut material bangunan dari bawah ke lantai 2. Pada pembangunan proyek TPQ ini, alat untuk mobilisasi bahan dan alat ke lantai 2 menggunakan portable crane (crane sederhana) gambar 5.

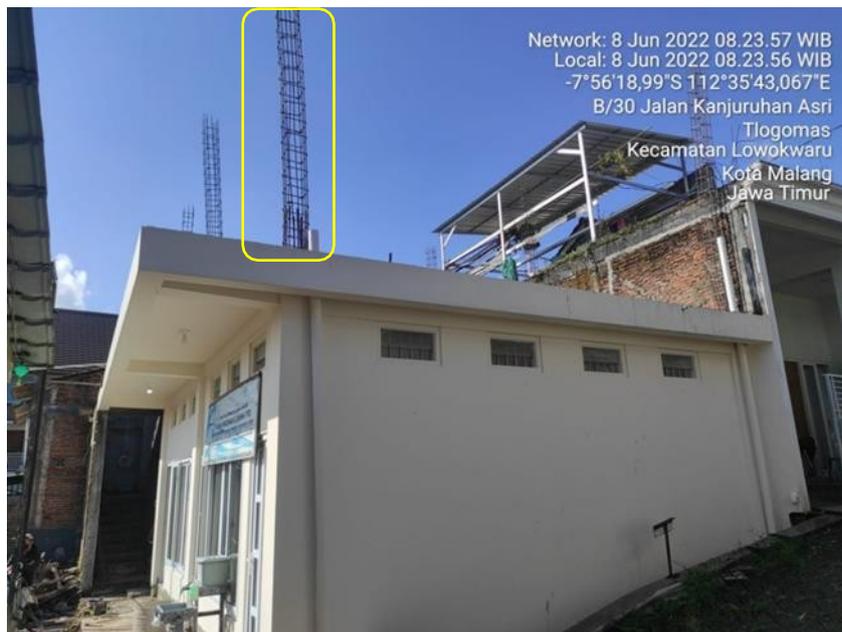
Gambar 6. Tahapan Pembangunan Kolom Gedung TPQ

Pekerjaan beton bertulang yang dimaksud mulai dari pekerjaan pemasangan tulangan besi (pembesian), pekerjaan pemasangan bekisting, pekerjaan pengecoran sampai dengan pekerjaan perawatan hasil pengecoran.

Pekerjaan struktur beton bertulang kolom khususnya yang bukan beton bertulang praktis dalam pelaksanaan pekerjaannya memerlukan perhatian ekstra terutama agar dihasilkan kolom struktur yang monolit, tegak lurus (kecuali kolom yang memang didesain miring) dan tidak mengalami puntir.

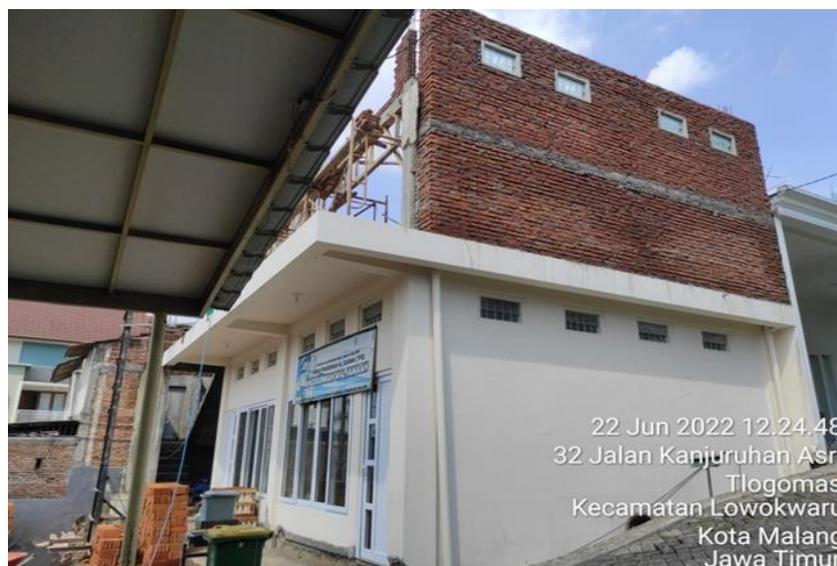
Gambar 7. Tahapan Pembangunan Dinding sisi Barat Gedung TPQ

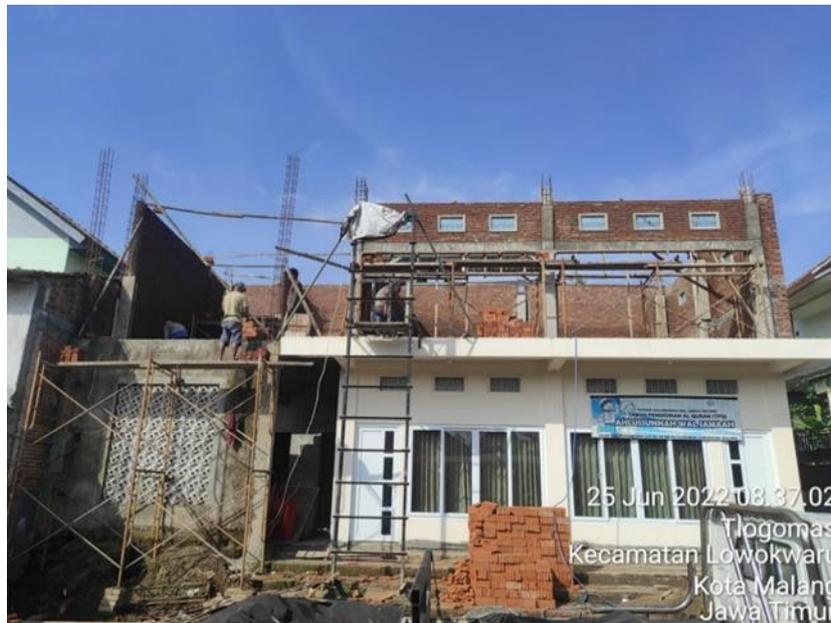
Gambar 8. Tahapan Pembangunan Dinding sisi Selatan Gedung TPQ
